## 施主さま、電気工事店の皆さまへ 既設設備への追加申込み時についてのお願い

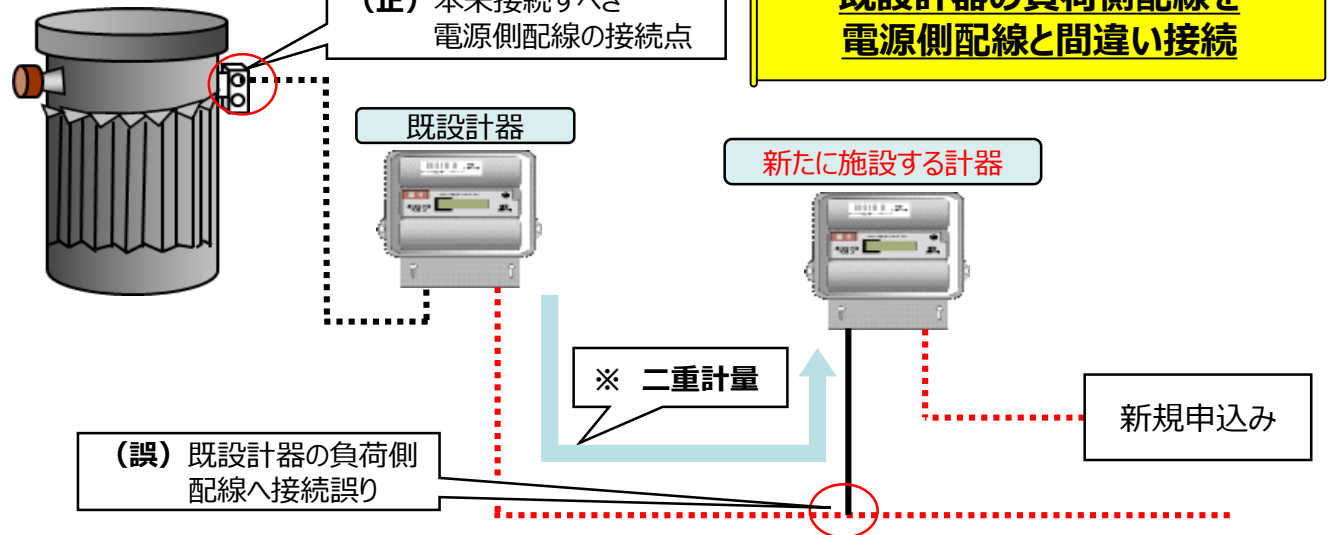
### 配線行先誤り事例 2

借室内Tr負荷側で分岐
